Produktinformation

Landhausdielen 3-Schicht

Eiche XL Valinge 5G-C

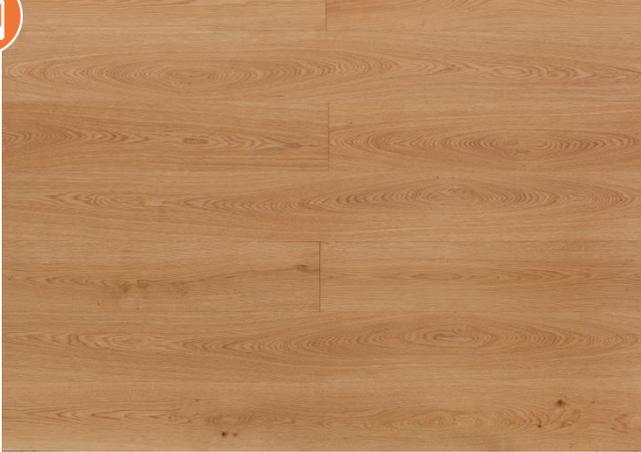
Eiche Eleganz

Sortierung	Eleganz	Natur	Markant	Rustikal
Erscheinungsbild	harmonisch	ruhig	lebhaft	ausdrucksstark
aste	Punktaste, sowie vereinzelt aste bis ca. 5-10 mm Durchmesser	gesunde aste ca. 15-30 mm (kleinster Durchmesser)	aste, sowie Kantenaste vorhanden	aste, sowie Kantenaste vorhanden
Risse	im Prinzip frei	im Prinzip frei	geringe zulassig	zulassig
Haarrisse	vereinzelt zulassig	vereinzelt zulassig	vereinzelt zulassig	zulassig
Splint	im Prinzip frei	im Prinzip frei	gesunder Splint ca. 5-10%, uberwiegend gebeizt	gesunder Splint ca. 20-30%, uberwiegend gebeizt
Farbunterschiede	leichte, naturliche zulassig	naturliche zulassig	zulassig	zulassig
